## **Annexe 2 – Atlas des zones inondées par la Retrève en mai et juin 2016**

# Relevés de laisses de crue sur la Retrève de Cercottes à Coinces

## Crue de mai-juin 2016

# La Retrève : laisses/repères de la crue de juin 2016

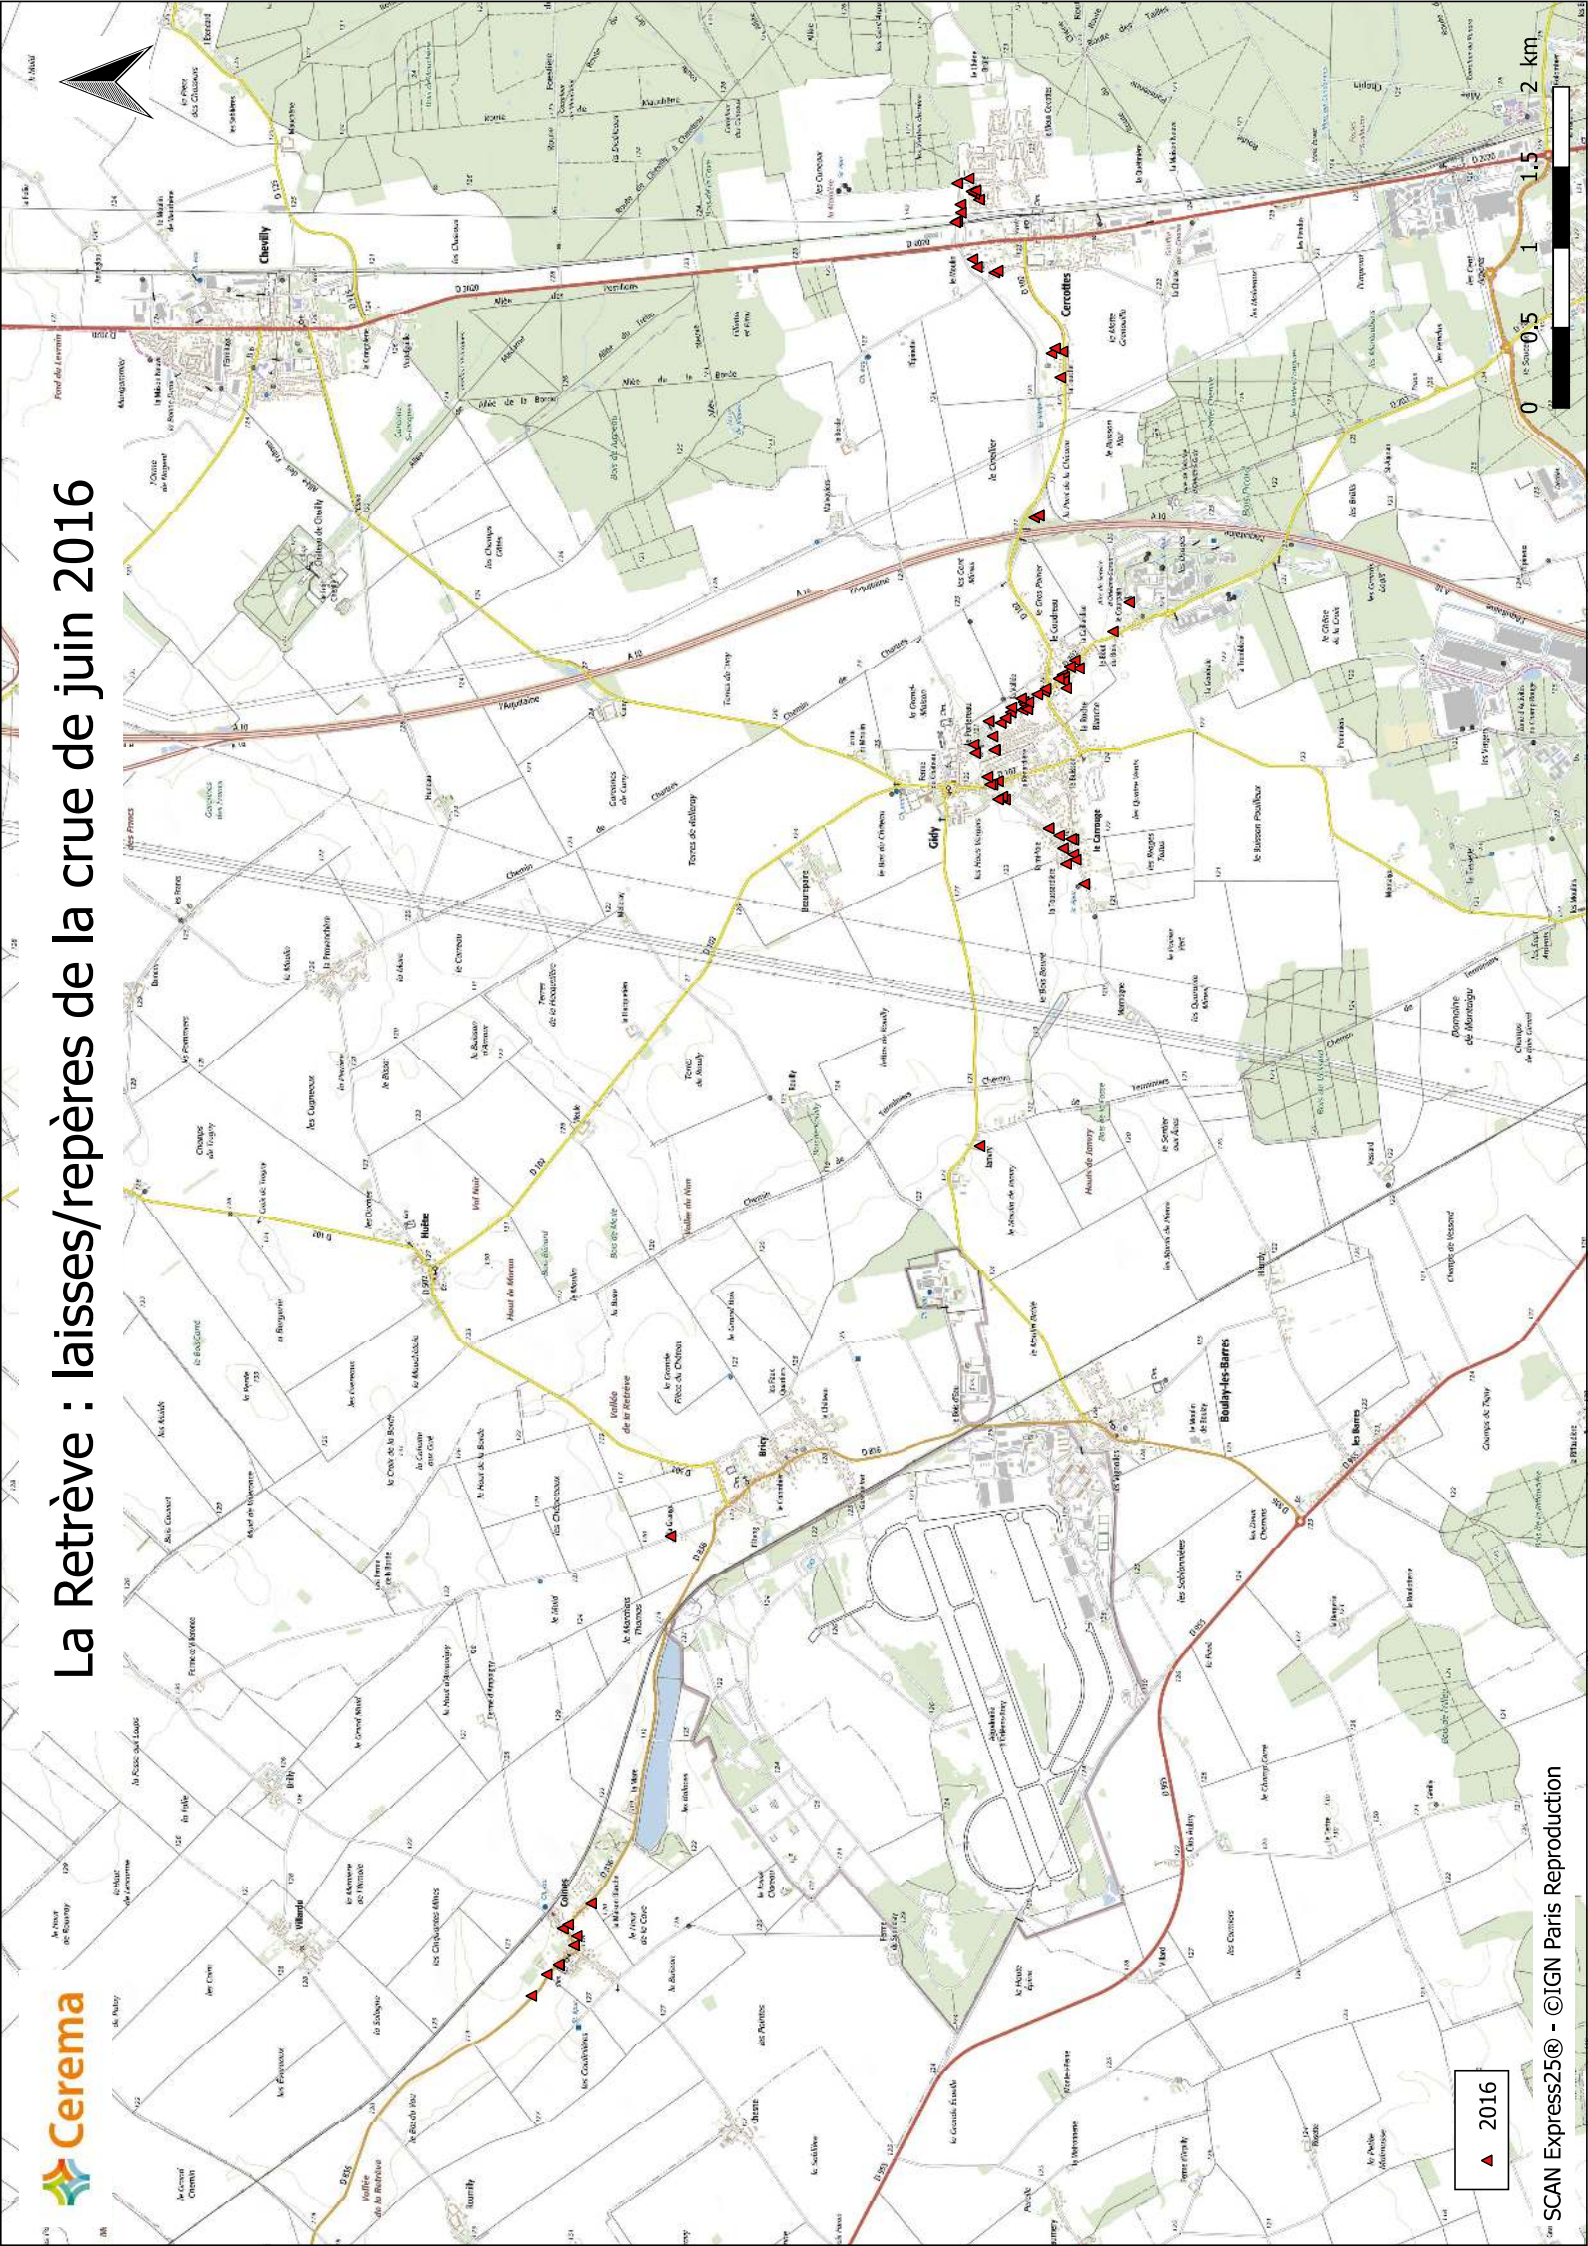
Numéro	Commune	cours_eau	X	Y	Cote en m NGF
1	Coinces	Retrève	606093,09	6768480,40	117,16
2	Coinces	Retrève	605910,01	6768590,44	117,24
3	Coinces	Retrève	605720,15	6768763,71	117,46
4	Coinces	Retrève	606139,00	6768567,00	117,48
5	Coinces	Retrève	606034,97	6768497,73	117,49
6	Coinces	Retrève	605913,77	6768594,57	117,54
7	Coinces	Retrève	605853,38	6768668,31	117,54
8	Coinces	Retrève	606163,26	6768534,30	117,69
9	Coinces	Retrève	606296,00	6768391,00	117,70
10	Bricy	Retrève	608580,40	6767896,65	118,67
11	Boulay-les-Barres	Retrève	611009,47	6765974,31	119,45
12	Gidy	Retrève	612765,00	6765435,00	120,49
13	Gidy	Retrève	612823,69	6765389,26	120,53
14	Gidy	Retrève	612790,96	6765375,00	120,55
15	Gidy	Retrève	612915,69	6765389,07	120,65
16	Gidy	Retrève	612640,30	6765321,78	120,67
17	Gidy	Retrève	612861,85	6765454,14	120,76
18	Gidy	Retrève	613165,72	6765815,54	120,77
19	Gidy	Retrève	612986,35	6765544,33	120,82
20	Gidy	Retrève	612986,35	6765544,33	120,82
