# Atlas des zones inondables

## Bassin de la Retrève

Commune de Cercottes

Notice explicative et recommandations du Porter A Connaissance (PAC) de l'Atlas des Zones Inondées (AZI) de la Retrève

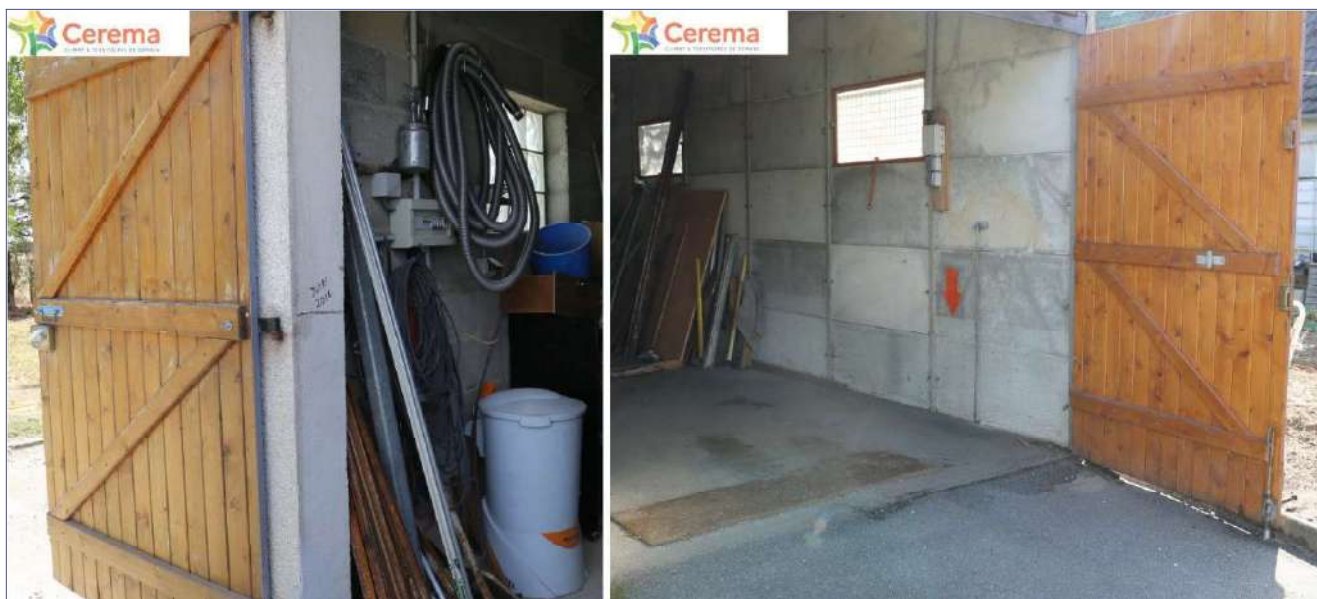
*Illustration 3 : exemple de laisses de crue : à gauche une marque inscrite par les propriétaires ; à droite la marque laissée par la Retrève*

Lorsque le recensement est réalisé peu de temps après la crue, il est possible d'observer des marques laissées par l'eau, ce que l'on appelle les "laisses de crue". Elles peuvent être de différentes natures : décoloration de meubles et de murs (Illustration 3), dépôts sur des murs ou des portes, traces d'humidité, débris végétaux bloqués dans les grillages ou les haies.

Ces différentes informations ont été nivelées afin de connaître l'altitude (en mètres NGF-IGN69) et l'emplacement des laisses de crue dans le système Lambert 93. Ces mesures ont été effectuées au moyen d'un dGPS, qui fournit une précision centimétrique. Lorsque celui-ci ne pouvait être utilisé directement du fait de la situation géographique (couverture végétale importante ou point dans / collé à une habitation), la mesure a été réalisée par l'intermédiaire d'un théodolite, avec référencement à partir d'un point connu.

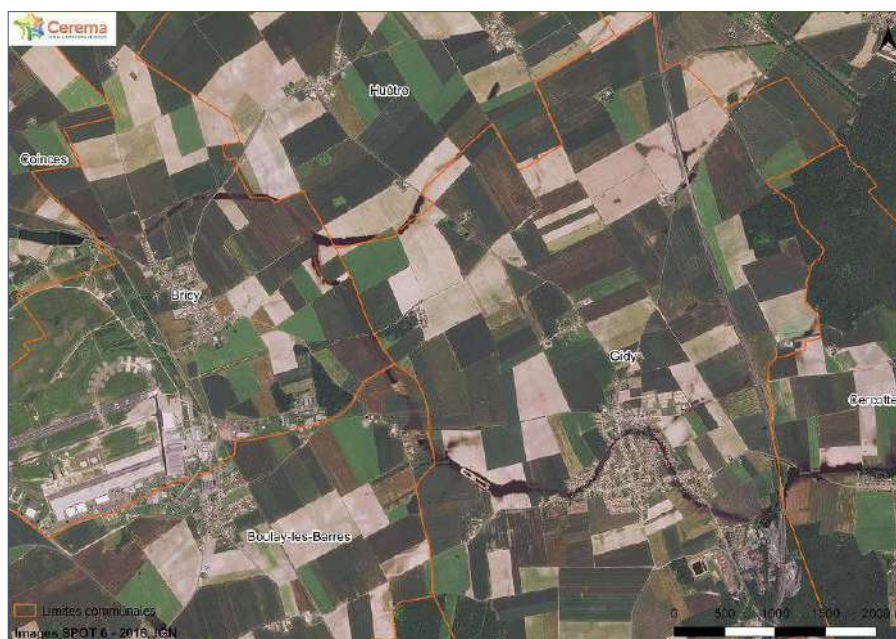
Illustration 5 : images satellitaires SPOT6 de 2016 - traversée de Gidy et Bricy

Cet axe a été tracé à partir du Scan25 de l'IGN et du modèle numérique de terrain (MNT) LIDAR de la vallée de la Retrève, grâce à une analyse hydrogéomorphologique et hydraulique. Les images satellitaires SPOT6 prises au moment de la décrue ont également été utilisées, les zones encore inondées y étant visibles (Illustration 5).
